oktober 1983

Werkgroep behoud karakteristieke
dorpsgezichten Geldermalsen,
p/a Prins Willem Alexanderstraat 8,
4197 BR Buurmalsen.
tel. 03455 - 3128

IV VOORSTEL GEMEENTELIJKE MONUMENTENLIJST

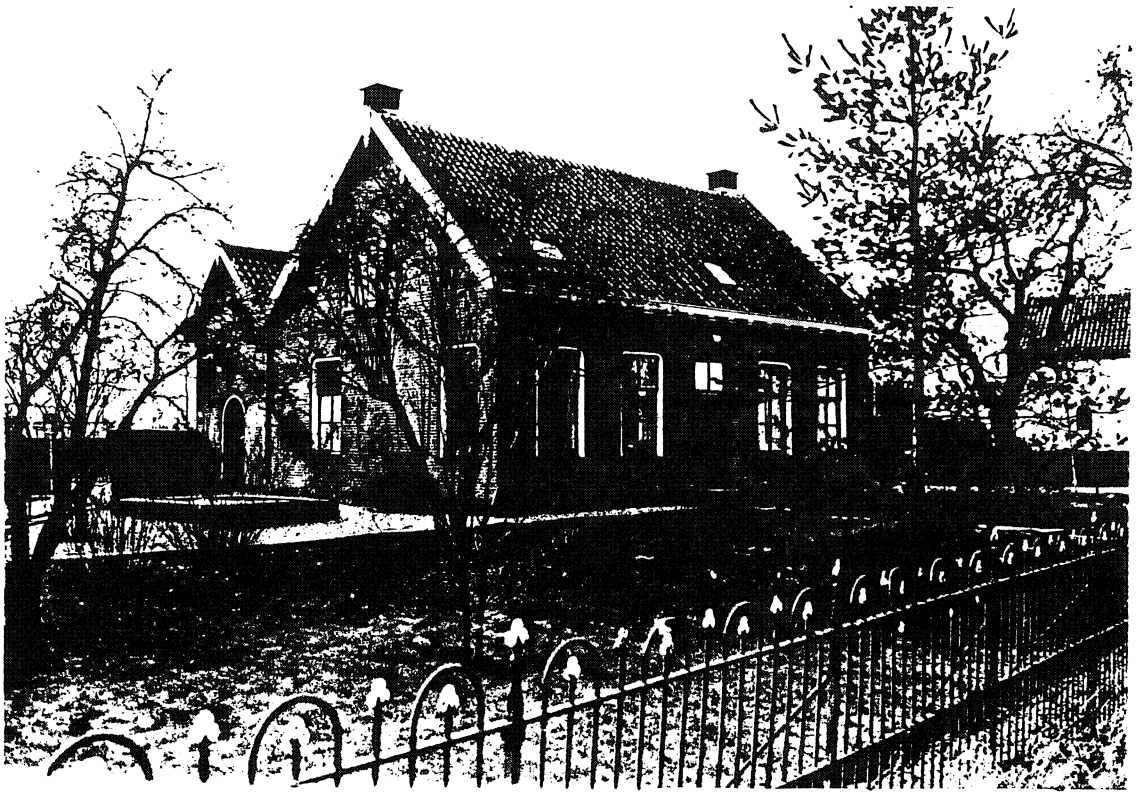
Lepelstraat 1 kad. nr. 341

Een van oorsprong karakteristiek pand, met pannen dak, 6-ruits schuiframen met luiken en 2-ruits bovenlichten onder de goot. De bouwmassa komt reeds op de kadastrale minuut voor, doch er is in de loop der tijden zeer veel aan het pand veranderd.

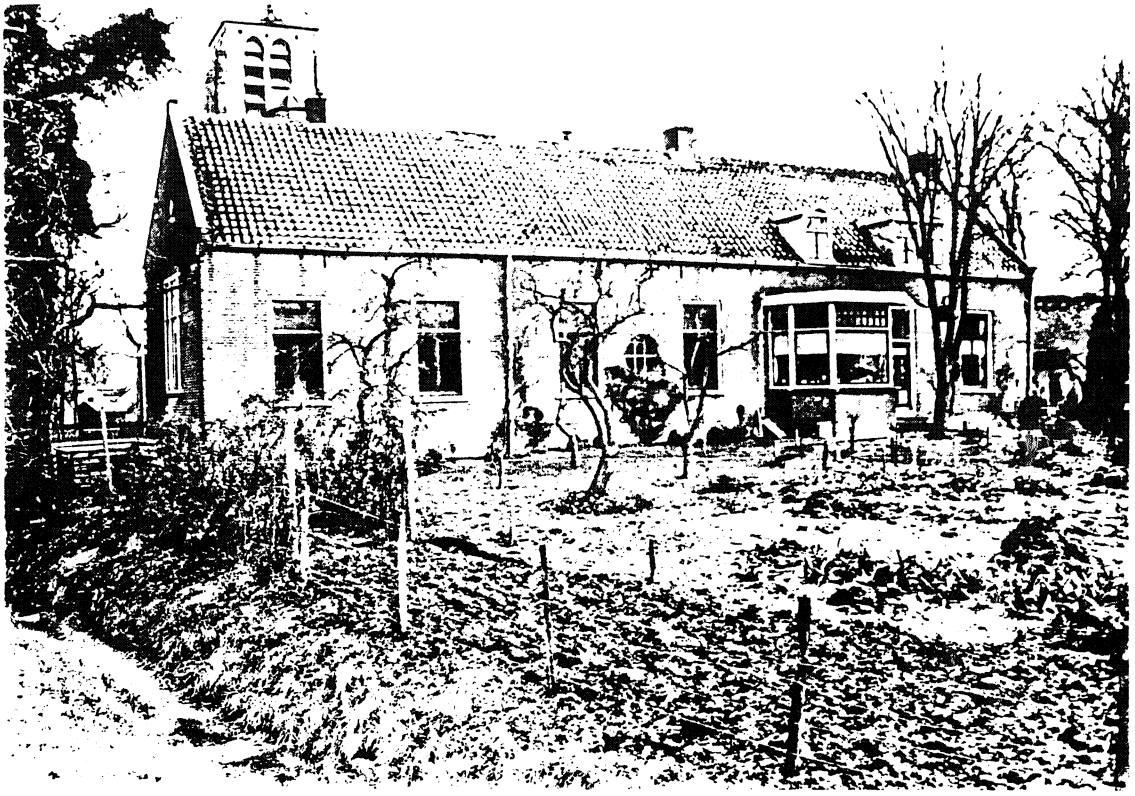
Beemdstraat 16 kad. nr. 251

Een fraaie boerderij met pannen mansardekap en siermetselwerk van rond de eeuwwisseling. Dit pand zou niet zozeer om zijn ouderdom op de lijst thuishoren, maar vanwege de schaal en detaillering.

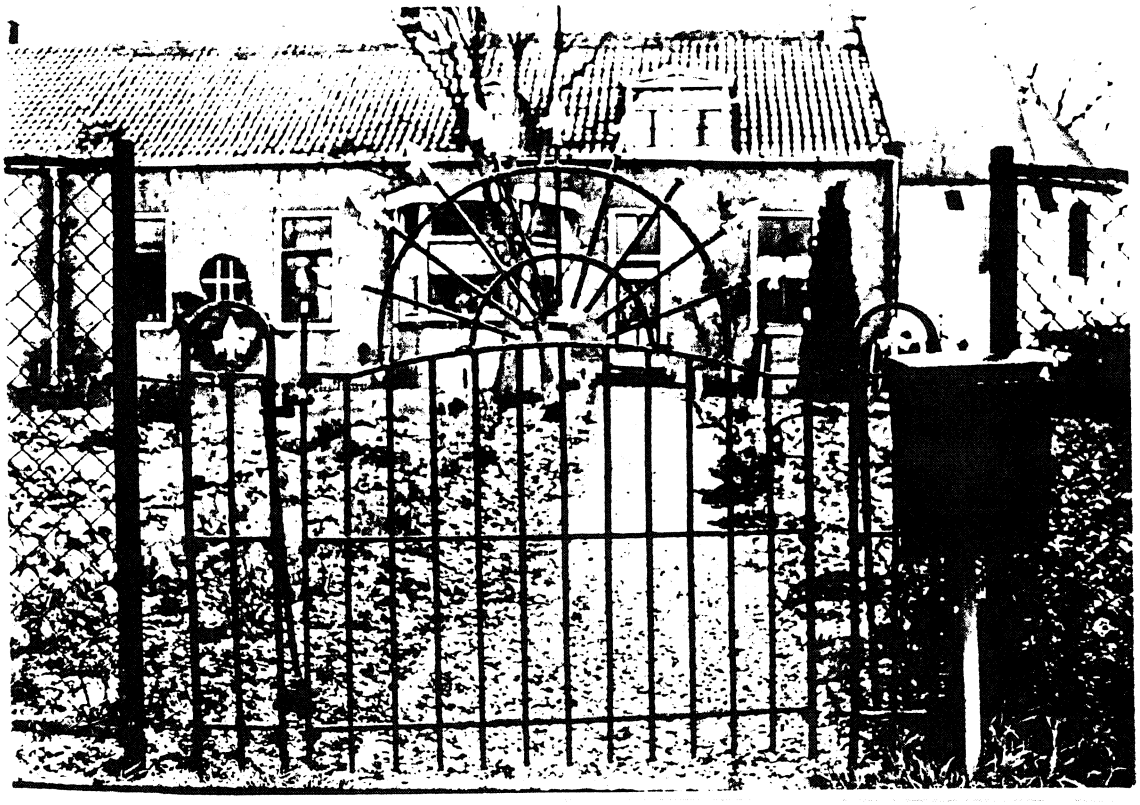
Molenkampstraat 4 kad. nr. 319

Voormalige school met woning uit de 19de eeuw. Het pand heeft een pannen dak en is door diverse gevelwijzigingen en aanbouwen nogal aangetast. Inhoeverre dit pand hetzelfde is als op de kadastrale minuut is voor-alsnog niet duidelijk. De ingang aan de Molenkampstraat heeft een fraai ijzeren tuinhek.

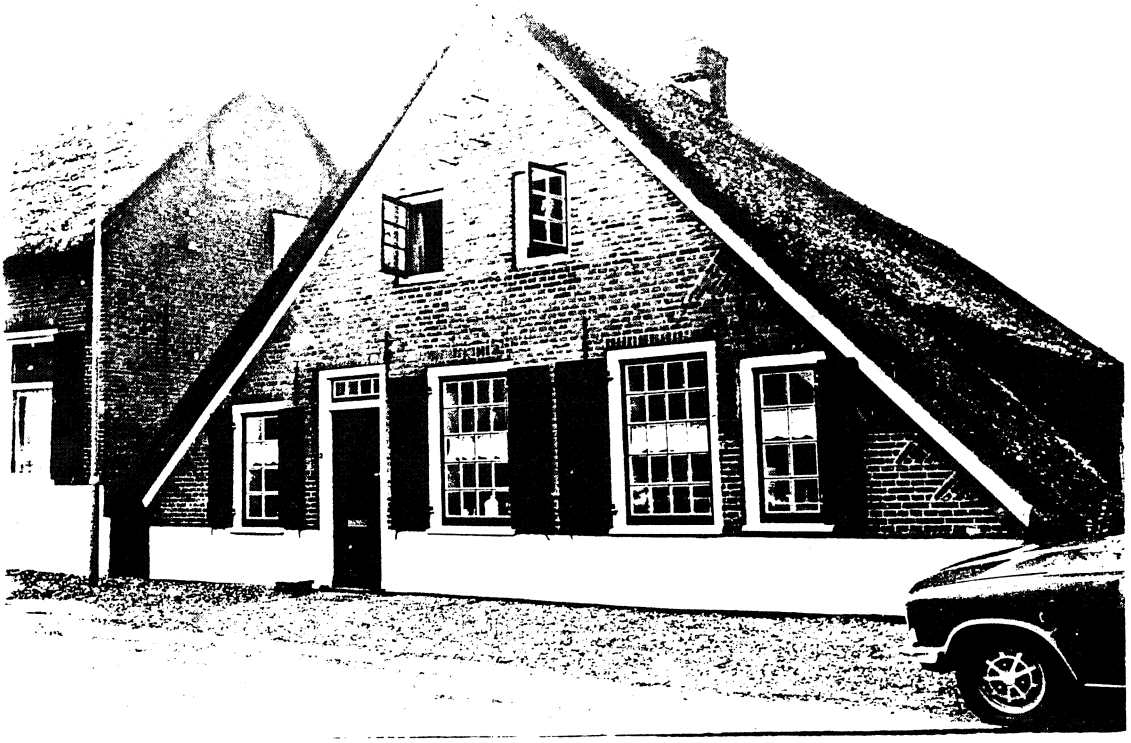
Kampsedijk 9 (links) kad. nr. 305

Een gaaf pand met rieten dak, stoep en kelder. Typerende lage raampjes onder de kap. Waarschijnlijk daterend rond 1800, het pand was op de kadastrale minuut reeds aanwezig.

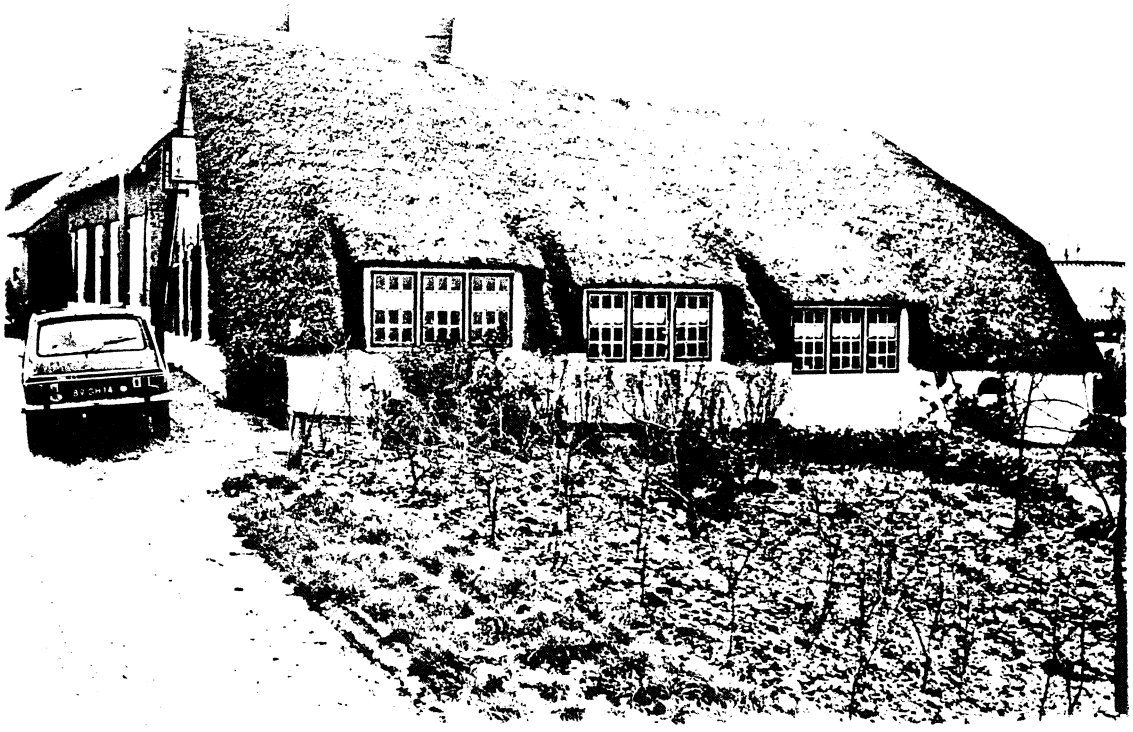
Kampsedijk 5 kad. nr. 307

Een waarschijnlijk 18de eeuwse boerderij met rieten dak. De voorgevels zal vanaf de bovenlichten een wolfseind hebben gehad. De roedeverdelingen in de ramen zijn niet authentiek, onder meer af te leiden uit het ontbreken van een wisseldorpel. De zijgevel heeft drie grote daklichten gekregen, die niet erg in stijl zijn met de rest van het pand.
De bouwmassa is op de kadstrale minuut reeds aanwezig.

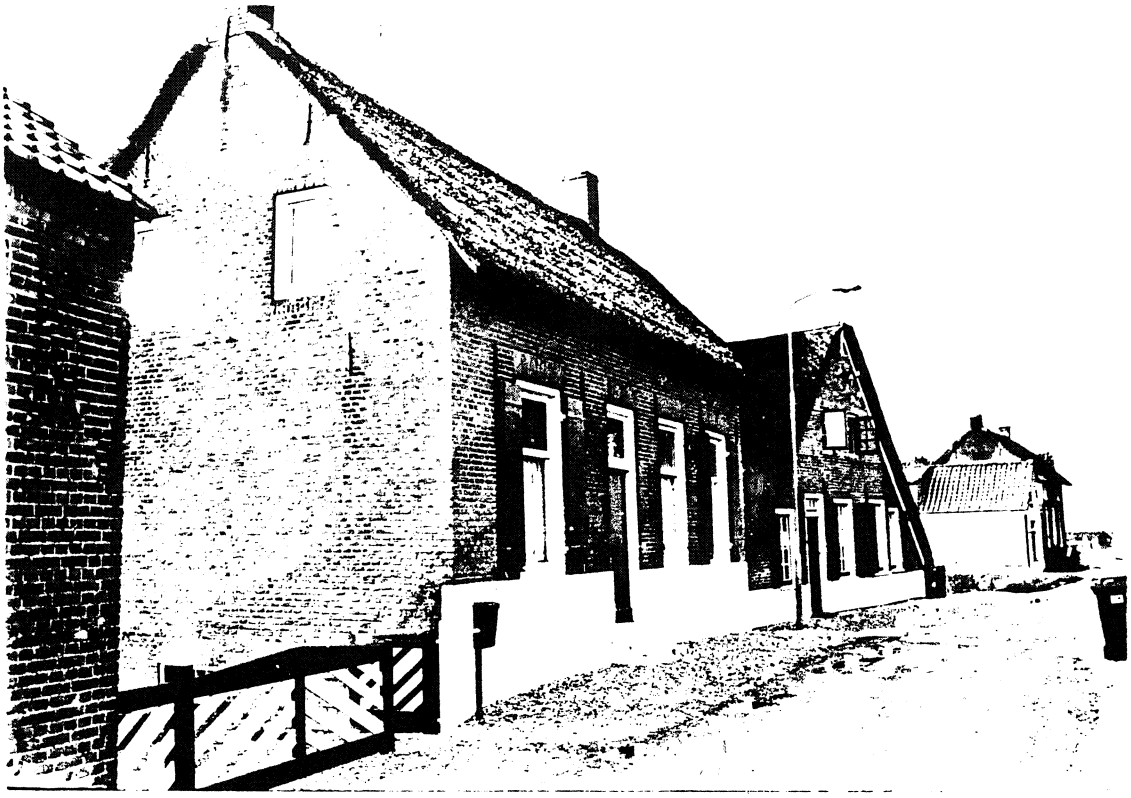
Kampsedijk 3 kad. nr. 309

Een gaaf pand met rieten kap, ongeveer uit het midden 19de eeuw.

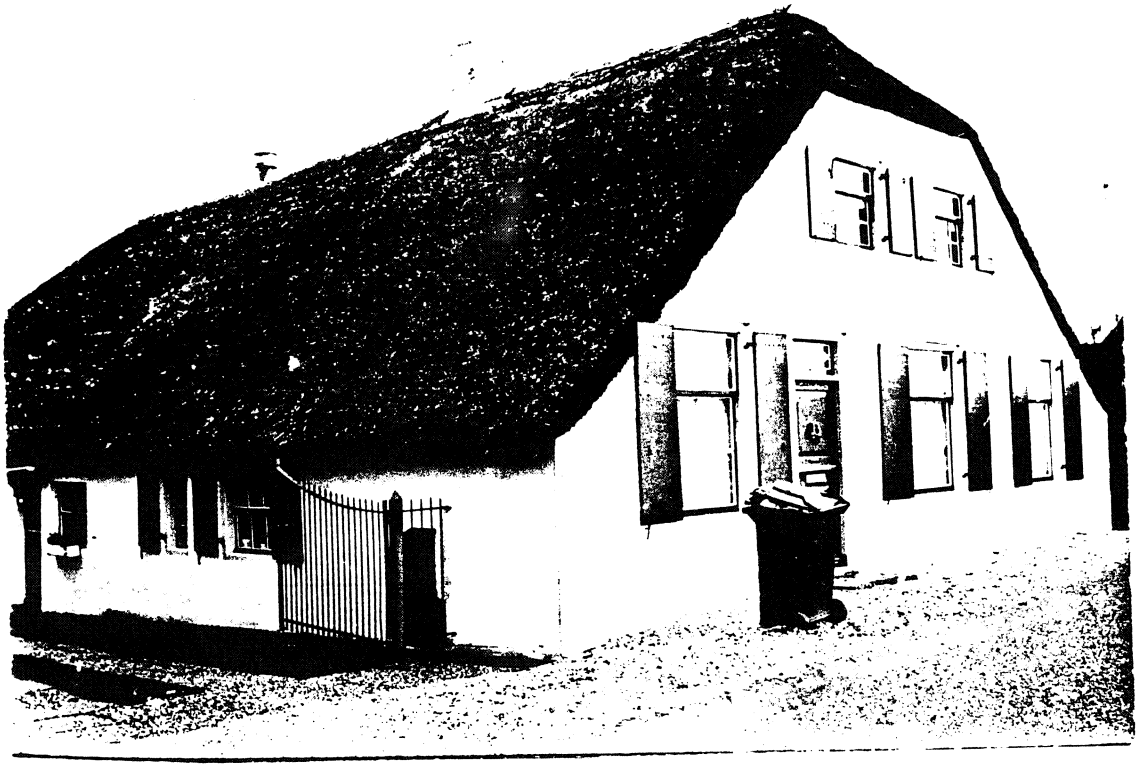
Kampsedijk 14 kad. nr. 446

Een gaaf T-huis uit de tweede helft van de 19de eeuw, met voorhuis met pannen dak en achterhuis met rietendak. Zes-ruits ramen met luiken, voordeur met eenvoudig 2-ruits bovenlicht. Hooiberg boven schuur met rietendak.

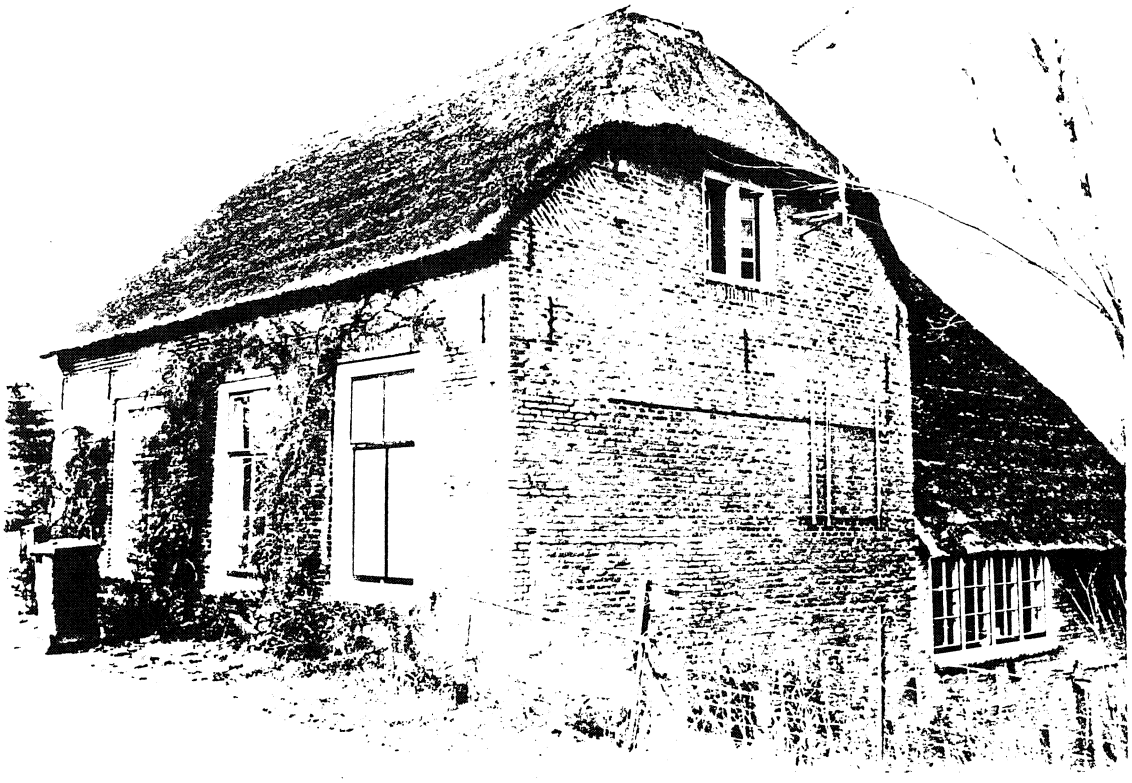
Kampsedijk 12 kad. nr. 447

Boerderij met rieten dak en wolfseind, waarschijnlijk eind 18de, begin 19de eeuw. Gevels witgepleisterd met 6-ruits ramen met luiken. Het pand vormt, evenals nummer 14 een bijzonder mooi geheel.

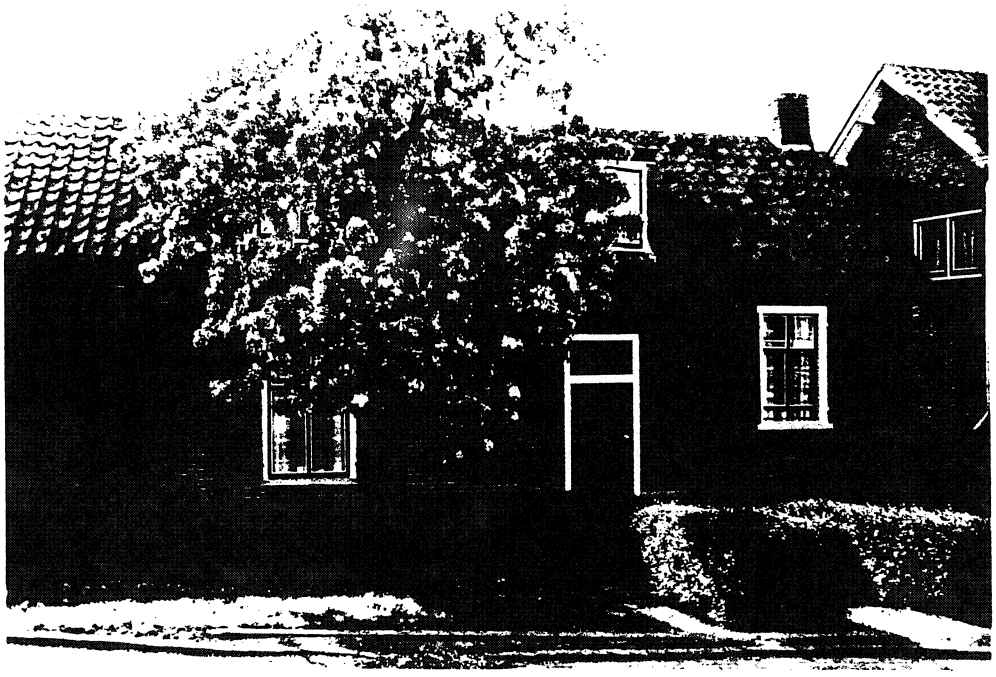
Dorpsstraat 4 kad. nr. 248

Een eenvoudig 19de eeuws pandje waarvan de bouwmassa reeds op de kadastrale minuut aanwezig is en dat karakteristiek is voor de gevelwand waarin het zich bevind. Het heeft echter een enigszins hedendaags geromantiseerde uitmonstering gekregen.

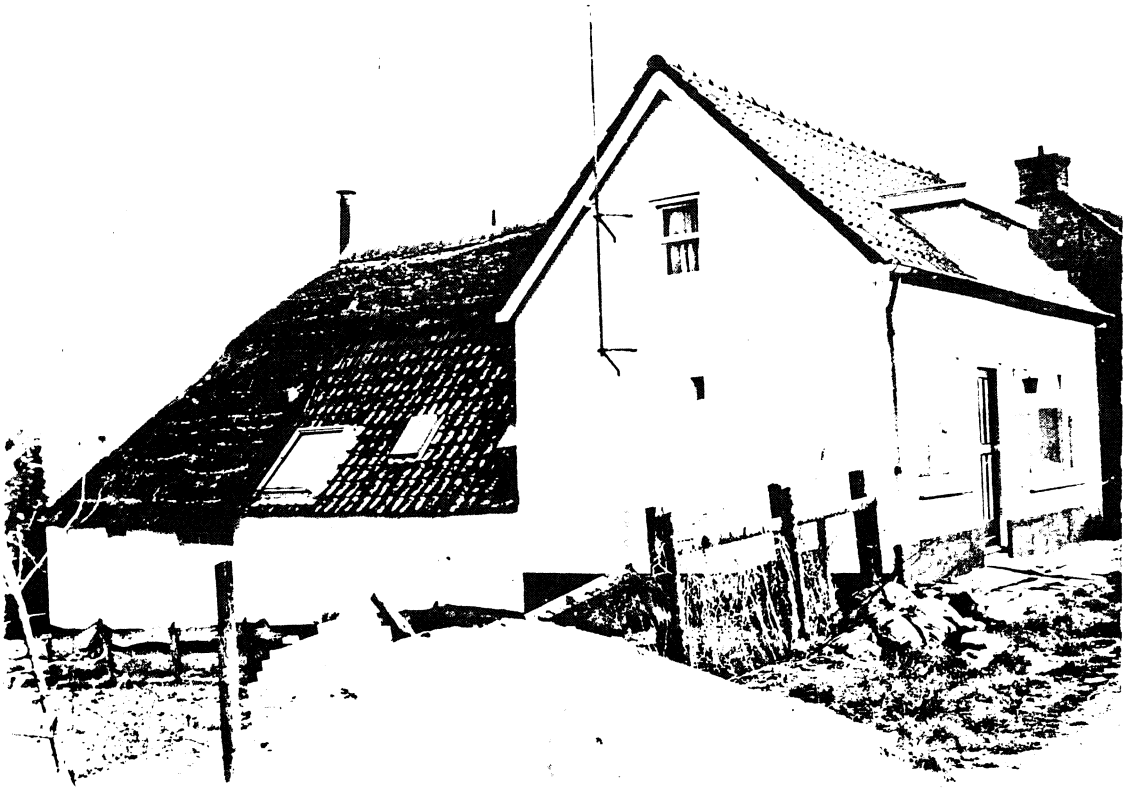
Dorpsstraat 14/16 kad. nr. 242/3

Een dubbelpand van rond de eeuwwisseling, dat door een aantal toevoegingen zoals de dakkapellen niet meer karakteristiek kan worden genoemd. De voorgevel is echter nog vrij gaaf en ook de bouwmassa kan hier beeldonder-
